GESAMTINSTANDSETZUNG

ALTE METZG

KRONENPLATZ 8

VORPROJEKT

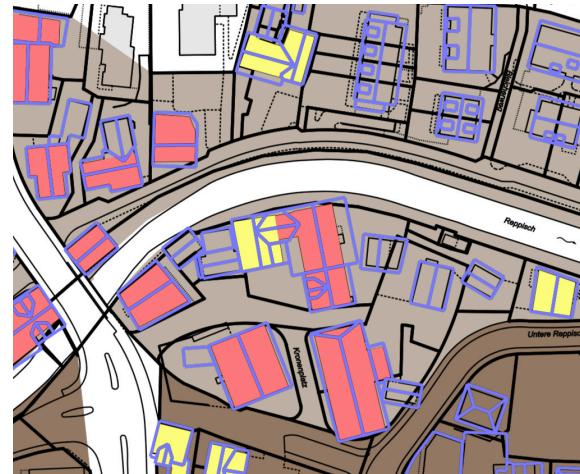
Ausschnitt Kernzonenplan der Stadt Dietikon

Die Liegenschaft mit der Grundstück-Nr. 295 befindet sich gemäss kommunalem Zonenplan in der Kernzone 2 (K2) von Dietikon. Es gelten Art. 4 bis 15 der kommunalen Bauordnung, die gesetzlichen Bestimmungen des kantonalen Planungs- und Baugesetzes (PBG) sowie der kantonalen Bauverordnungen (ABV, BBV I und II). Die alte Metzgerei am Kronenplatz 8 ist als kommunales Inventarobjekt im städtischen WebGis aufgeführt. Es liegt ein denkmalpflegerische Gutachten vor (Hanak, 2021). Alle Massnahmen und Eingriffe müssen in enger Abstimmung mit der kommunalen Denkmalpflege erfolgen.

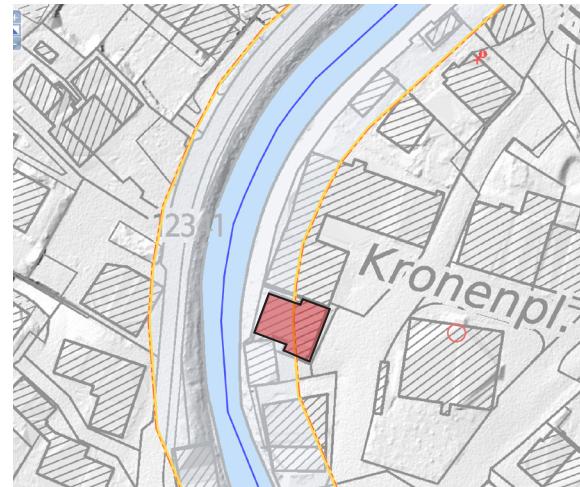
Ausschnitt Gefahrenkarte Hochwasser

Gemäss der Hochwasser-Gefahrenkarte befindet sich der gesamte Kronenplatz in einer Zone mit geringer Gefährdung. Für den Hochwasserschutz des Kronenplatz 8 gelten folgende Vorgaben der Stadt Dietikon: Der Eingang zu den Wohnungen ist bereits heute erhöht. Die OK der Schwelle liegt auf 390.83 m.ü.M. und somit auf Schutzzielhöhe, es sind keine Massnahmen notwendig. Der Eingang zum Laden soll wie bisher ebenerdig liegen. Da die Türe die einzige Öffnung im Einstaubereich ist, ist diese als dichtendes Element auszuführen. Die Türe ist nach aussen zu öffnen und muss für eine hohe Schlagregendichtheit rundum in den Rahmen eingreifende Beschläge aufweisen. Es ist ein Verbundsicherheitsglas einzusetzen. Für die hinteren Eingänge sind keine Massnahmen bekannt. Kollschutzmassnahmen entlang der Gebäudehülle erübrigen sich. Für den Keller und für die Fenster zu Reppisch sind keine Schutzmassnahmen nötig. Es wird empfohlen, die Kanalisationsanschlüsse mit Rückstauklappen zu sichern.
